木 崎 歩 道 橋 補 修 一 般 図

| 令和8年度 北建第237号 | | | | | | | | | |
| 木崎歩道橋補修工事 | | | | | | | | | |
| 新潟市 北区役所建設課 | | | | | | | | | |

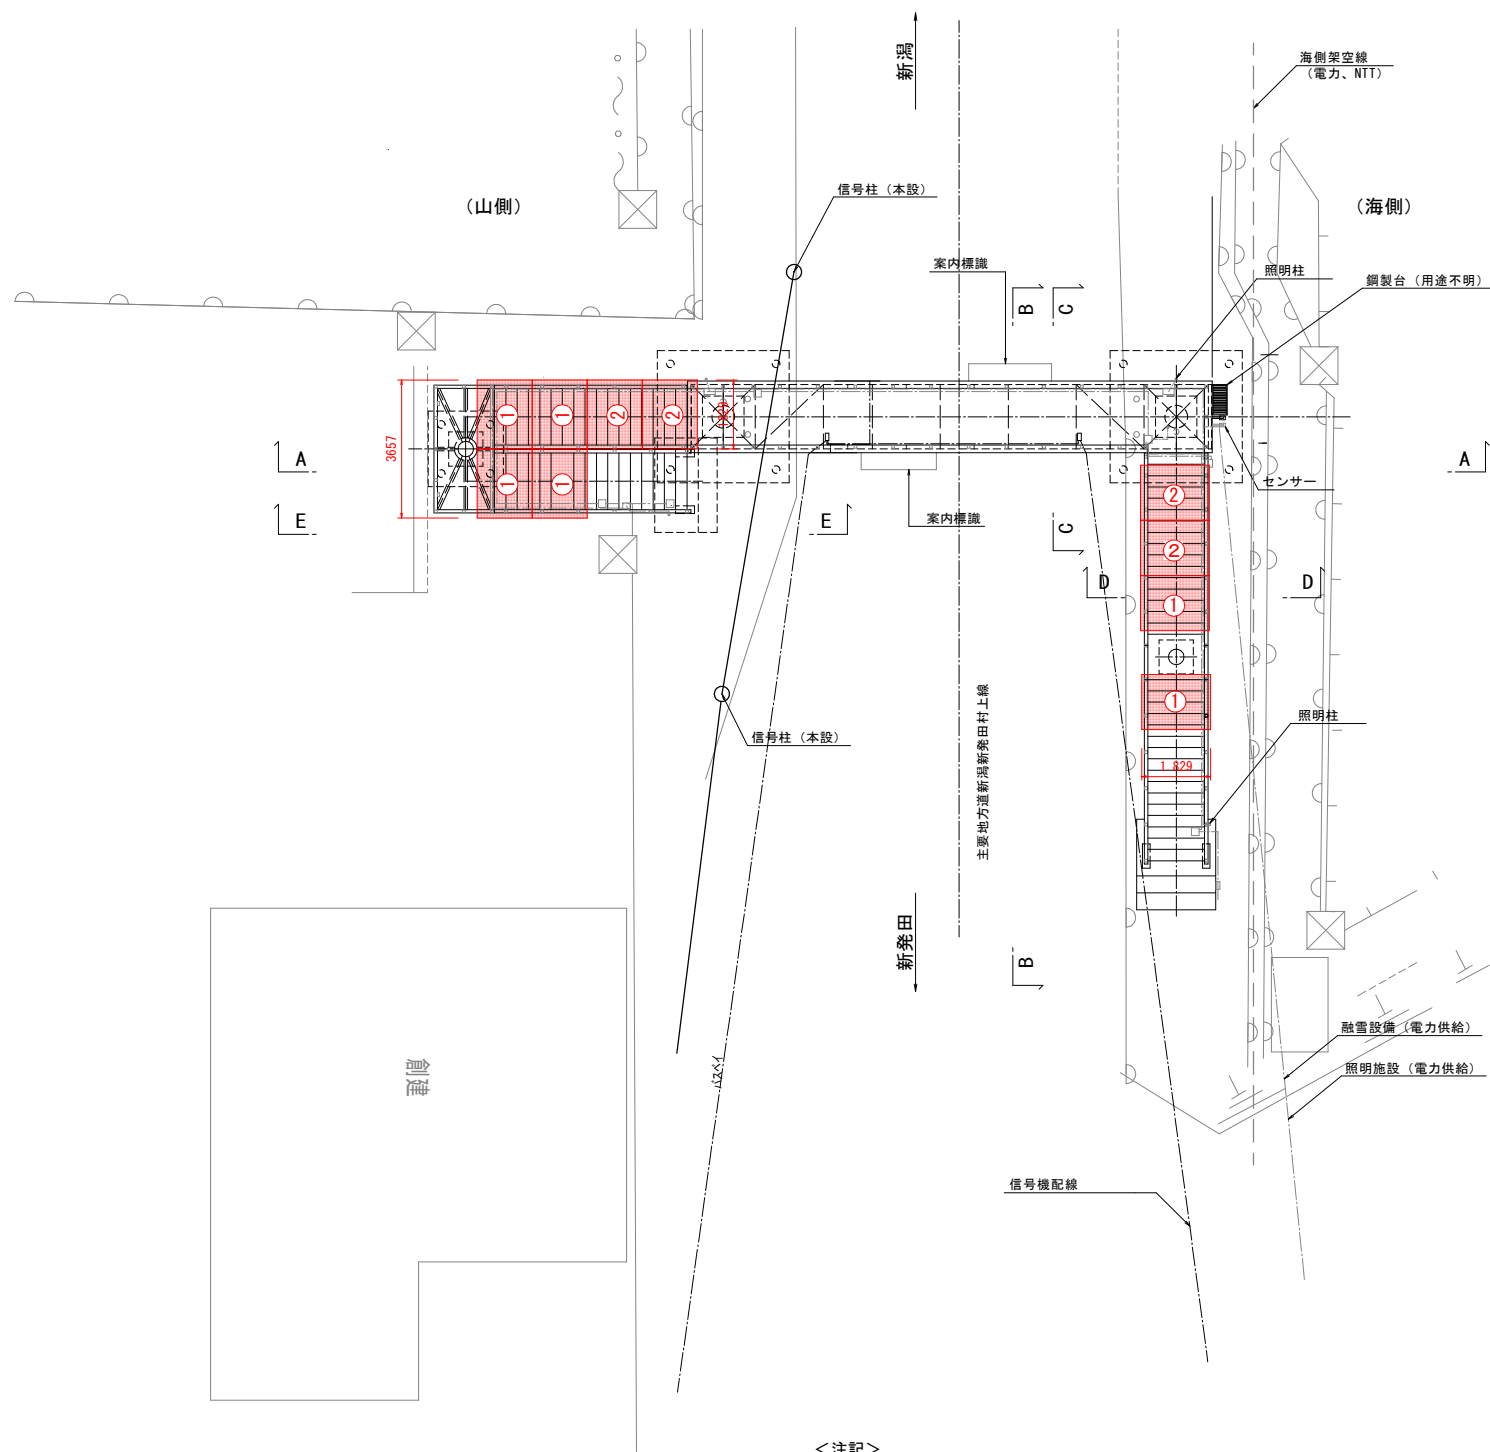
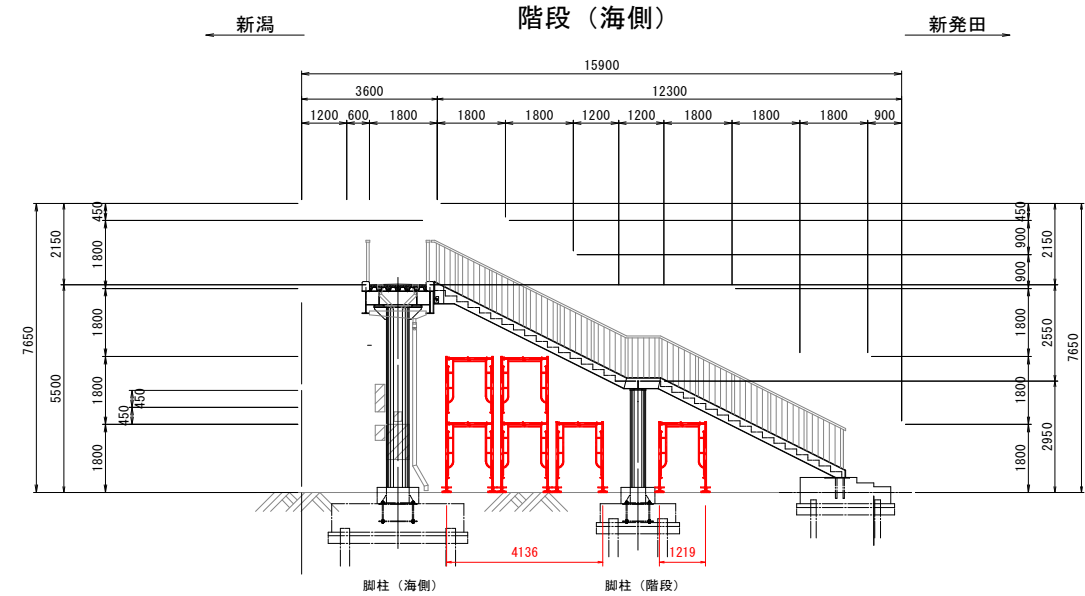
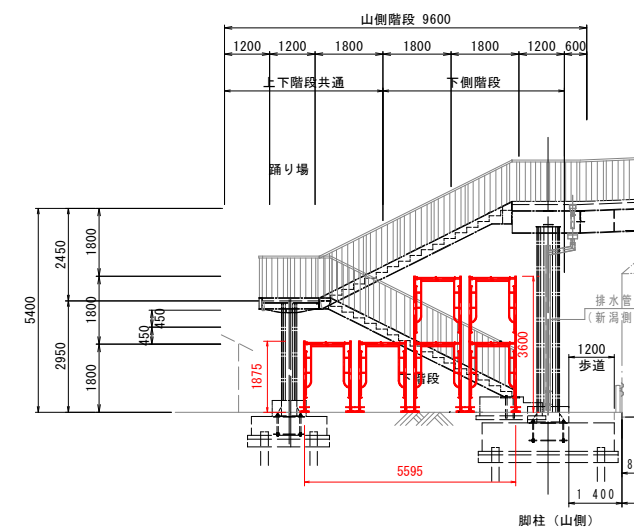
## 参考図

1. 図中の①～②は足場の段数を示す。
2. 各寸法は現場再実測の上決定すること。
3. 足場構造については、施工前に十分検討を行うこと。

| 階段部補修用足場仮設固(参考図) | | | | | 縮尺 | | 図示 | | |
